# TECHNICKÝ PRŮKAZ BYTOVÉHO DOMU

inspekce společných prostor: STANDARD

Typ	<b>BYTOVÝ DŮM SPOLEČNÉ PROSTORY</b>
Výstavba	Počátek 20. st
Poslední rekonstrukce	2016 – rekonstrukce střechy
Adresa	Prostějov, nám. Edmunda Husserla 1625/16
Číslo průkazu	2017-009725-VP
Datum vydání	30.05.2017

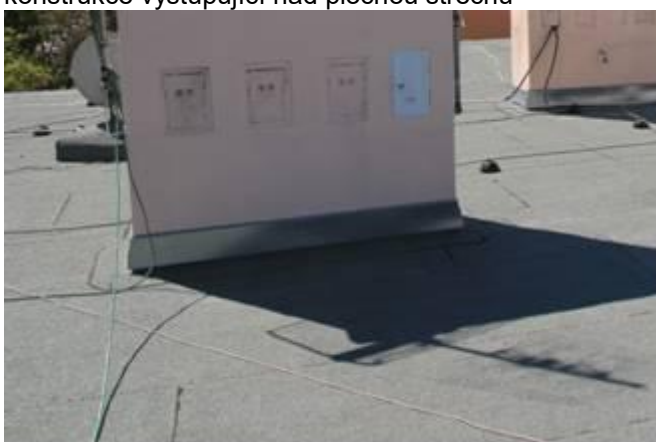
foto /4/ Asfaltové pásy napojeny na plechové lemování v úrovni hydroizolace,

Kompletní oprava provedení oplechování a detailů napojení ploché střechy na přilehlé konstrukce, oprava okapových svodů.

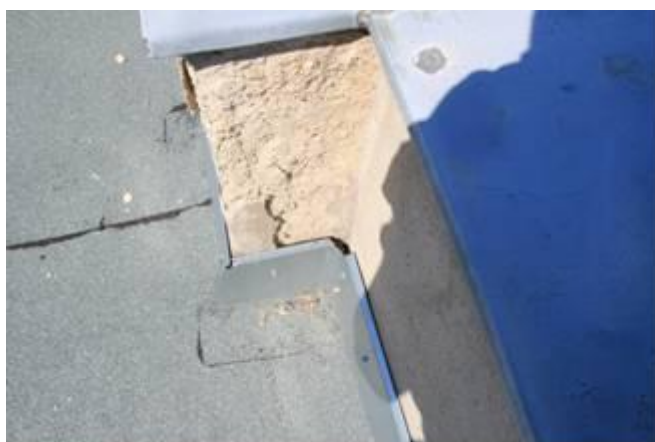
foto /5/ Nápojení hydroizolace střechy na související konstrukce provedeno plechovým lemováním

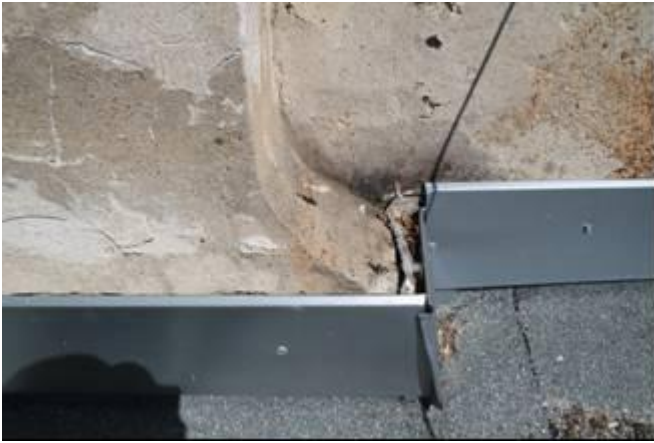
foto /6/ Netěsnosti mezi krycí (oplechování) a stavební konstrukcí.

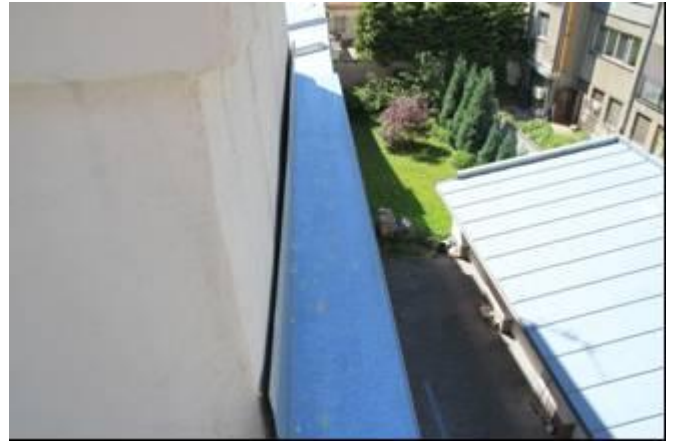
foto /7/ Netěsná spára mezi okrajem svislé hydroizolace a stěnou

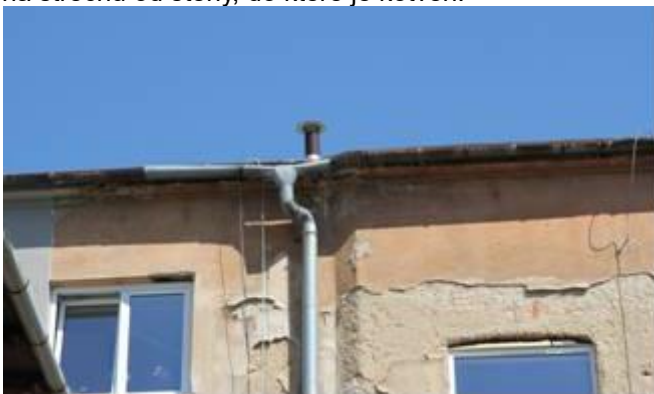
foto /11/ Kabel slaboproudu kotven k bleskosvodu

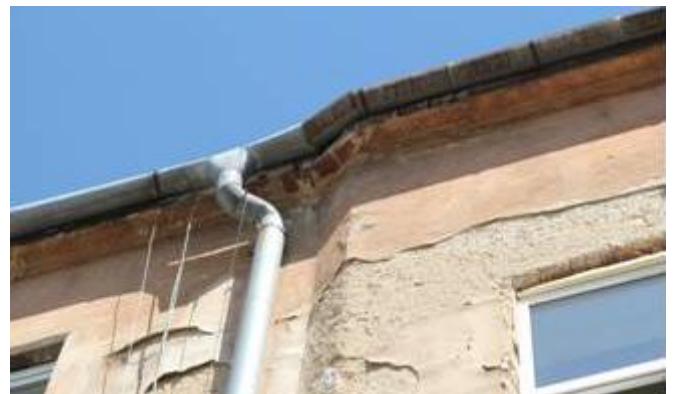
foto /12/ Chybně provedenými okapovými žlaby zatéká dešťová voda na atiku, která degraduje.

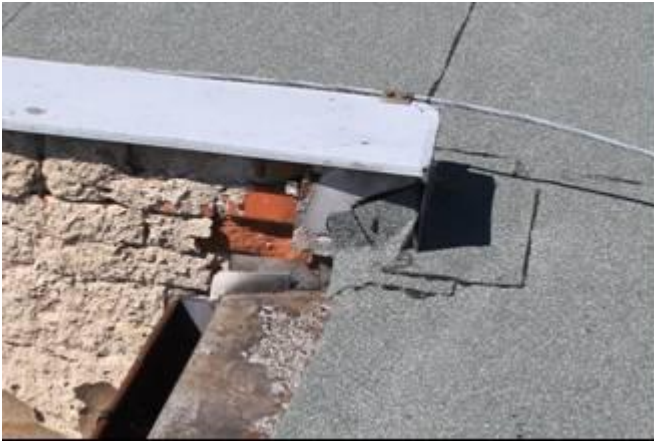
foto /14/ Netěsnosti mezi krycí (oplechování) a stavební konstrukcí.

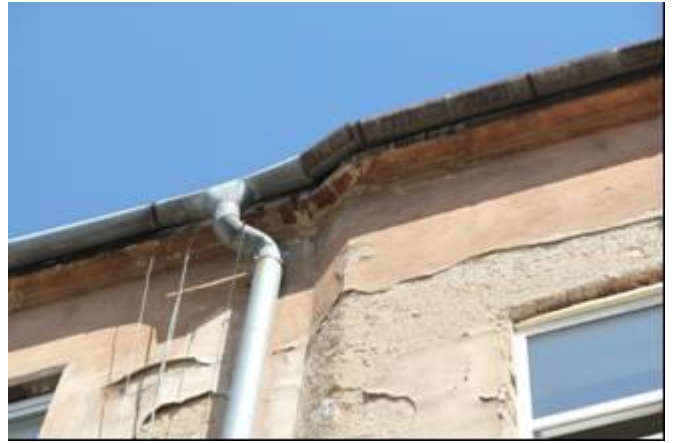
foto /15/ Netěsnosti mezi krycí (oplechování) a stavební konstrukcí.

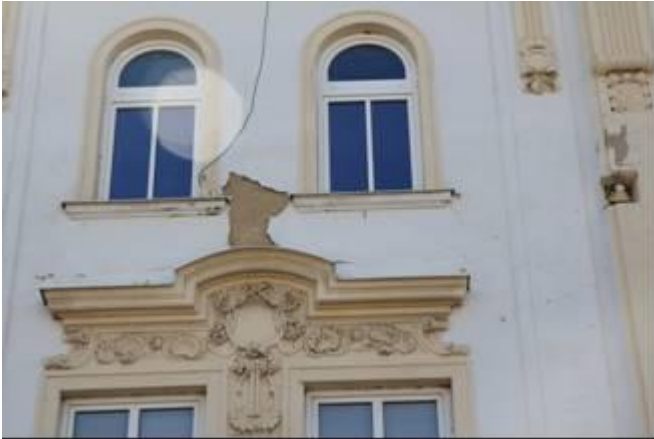
- ✦ Zatékání do fasád s omítkou vadnými klempířskými konstrukcemi a netěsnostmi v detailech ploché střechy

foto /16/ zatékání do fasád s omítkou vadnými klempířskými konstrukcemi

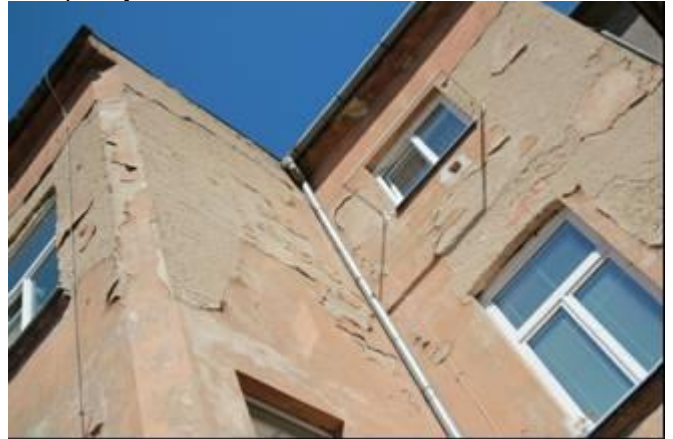
foto /17/ Degradace omítek fasády

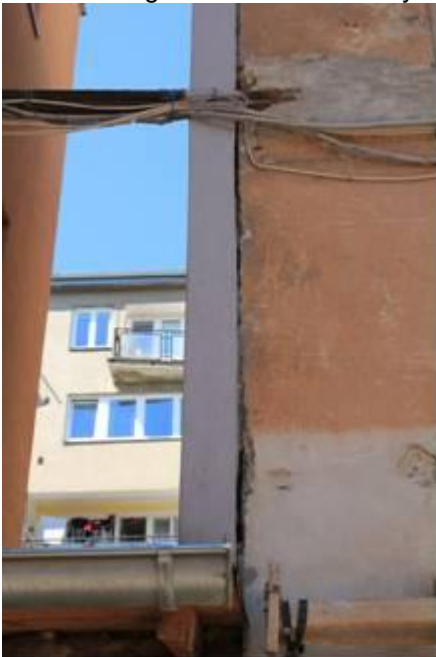
foto /18/ Degradace omítek fasády

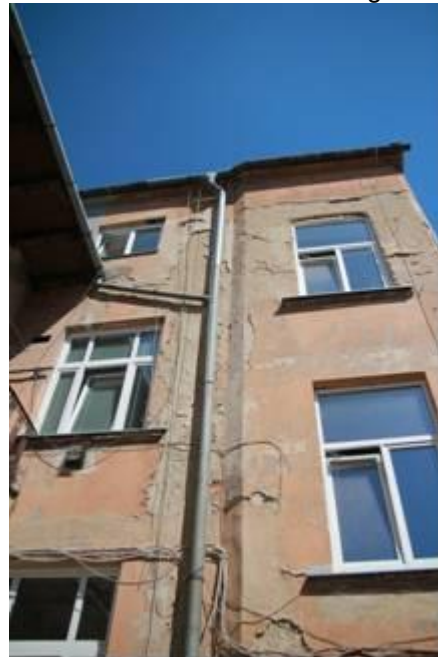
foto /19/ Obvodová konstrukce není až na 1 stěnu zateplena.

Doporučujeme kompletní zateplení obvodového pláště bytového domu.

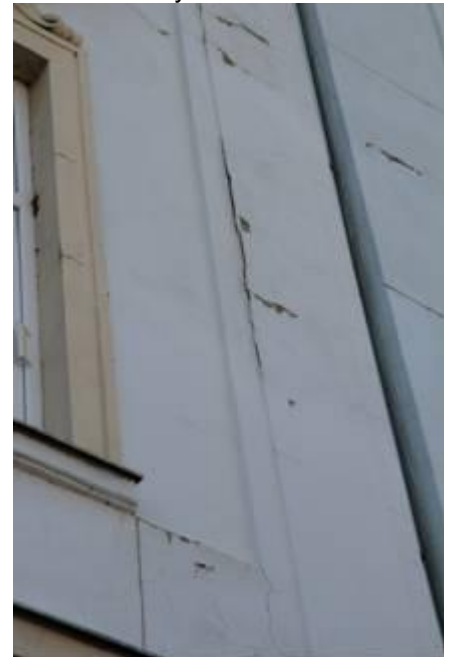
foto /20/ Degradace omítek fasády

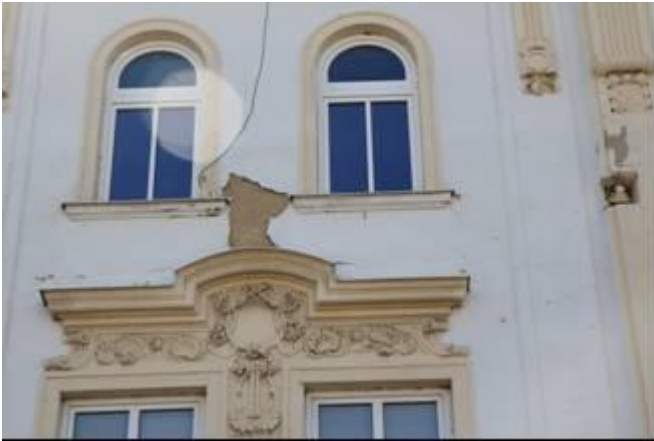
foto /21/ Degradace omítek fasády

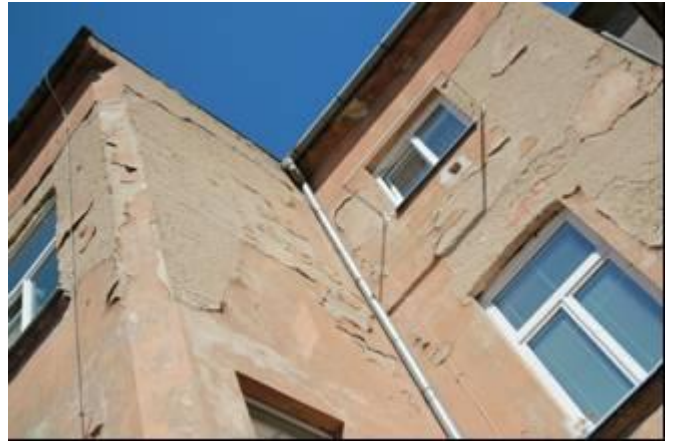
foto /22/ Degradace omítek fasády

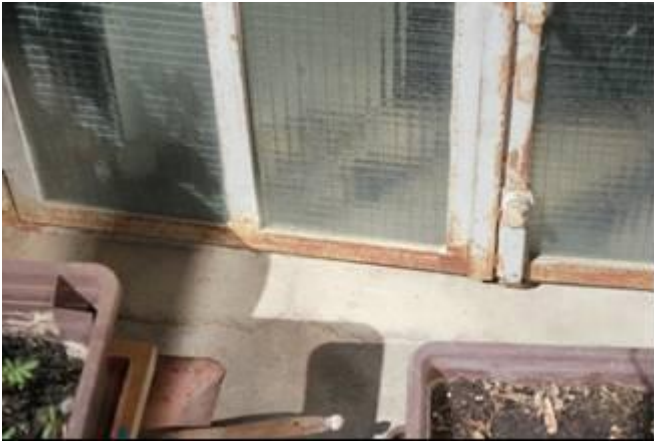
foto /25/ Vlhkostní poruchy v místě vstupu do sklepních prostor a ve sklepních prostorách  
 Orientační měření vlhkosti zdiva – 17,5 % u vstupu do sklepních prostor a více než 20% ve sklepních prostorách  
 - dle ČSN EN ISO 12570 (73 0573) je možné vlhkost klasifikovat jako vysokou

Ověření hydrofyzikálního namáhání a stanovení koncepce sanace spodní stavby. Je nutné zjistit, zda je objekt namáhán tlakovou vodou.

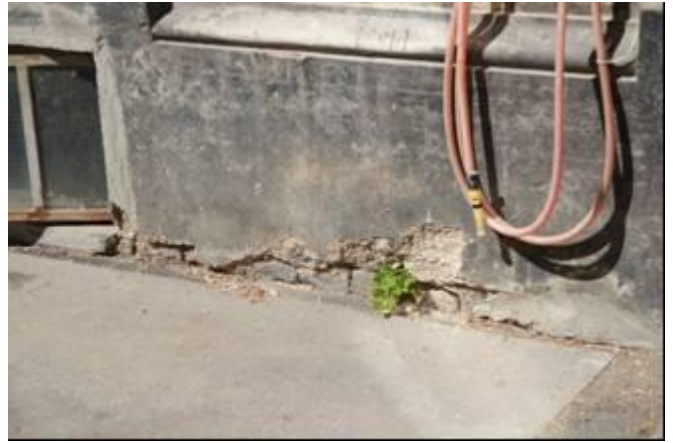
foto /27/ Parapet sklepního okna na úrovni terénu

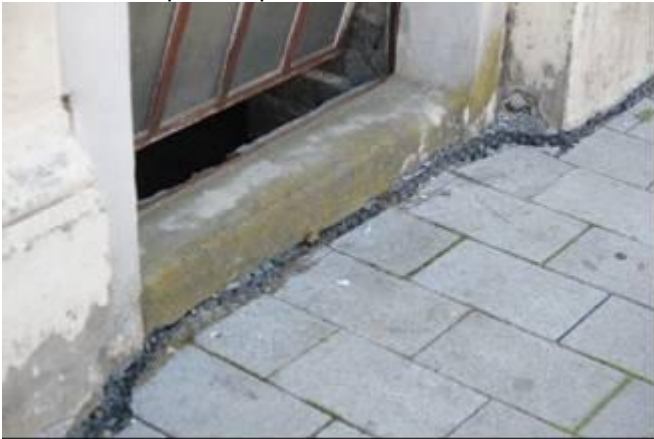
foto /28/ Degradace zdiva vlivem vlhnutí

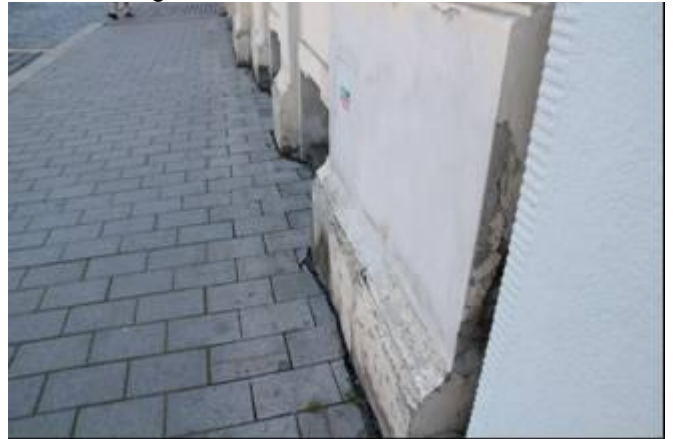
foto /29/ Zásyp na uliční straně domu s nopovou folií

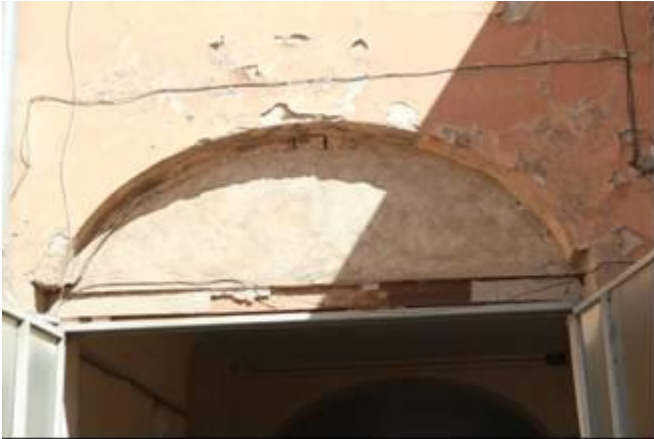
foto /31/ Trhliny v nenosných konstrukciách vyvolané deformáciami jiných konstrukcií

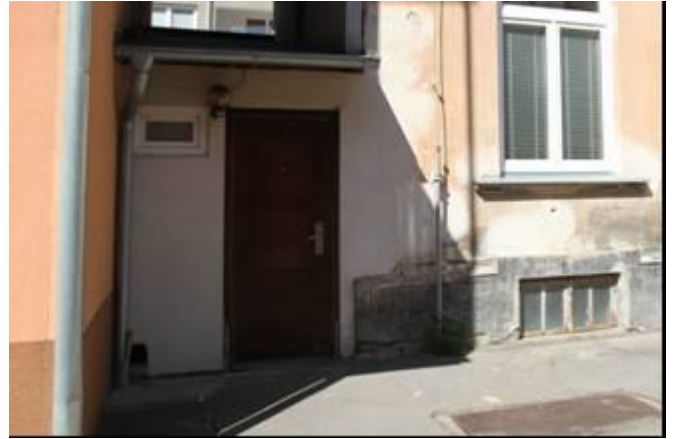
foto /32/ Samostatný vstup do prízemní bytovej jednotky dvorného traktu – dvere na úrovni terénu

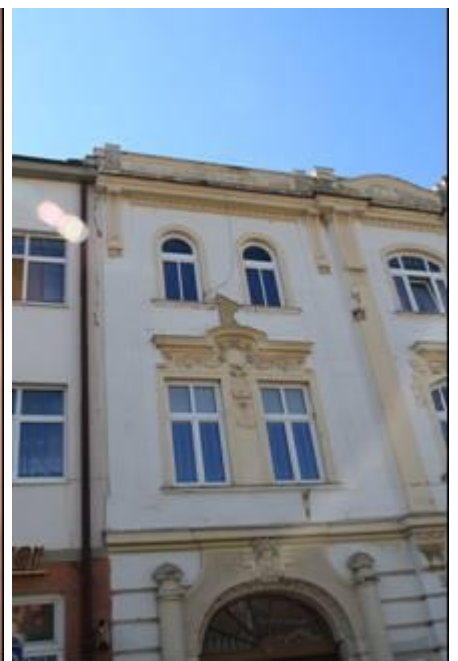
foto /35/ Odpadávající omítka nad vstupem

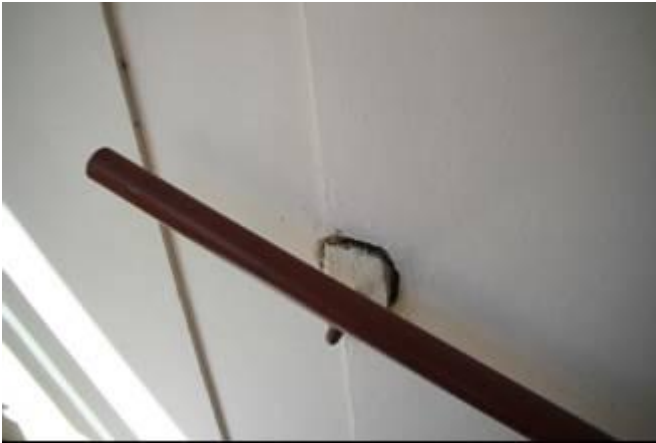
foto /36/ Uchycení zábradlí schodiště je uvolněné.

Oprava kotvení madla, výměna zábradlí.

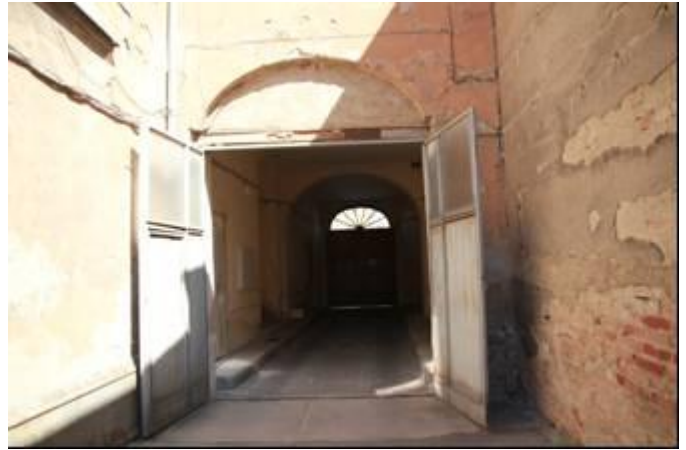
foto /37/ Nedostatečné denní osvětlení - průjezd osvětlen pouze nadsvětlíkem. Dodatečně zhotovený ocelový překlad – tepelný most, degradace povrchové úpravy (omítky)

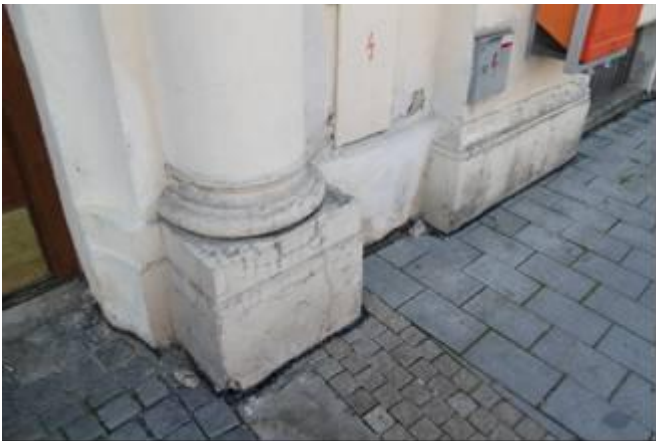
foto /38/ Trhliny v konstrukcích domu od vysychání nebo smáčení hornin

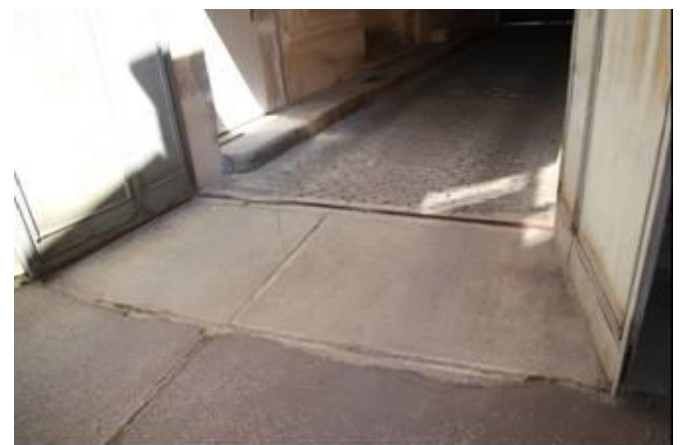
foto /40/ Dům se sníženým vjezdem do průjezdu - při přivalových deštích může zatékat voda a dochází vlhnutí základových konstrukcí a sklepních prostor, případně průjezdu

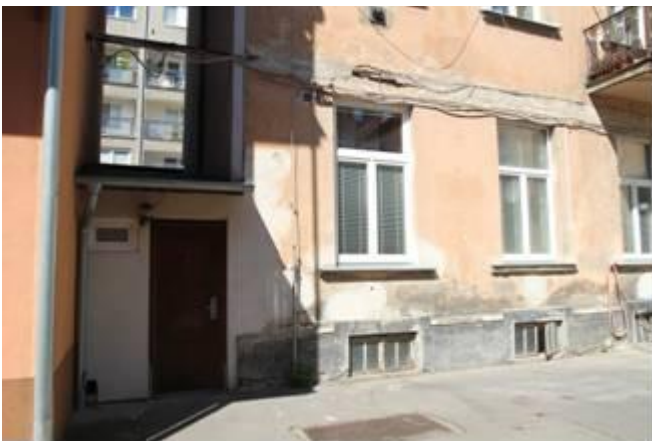
foto /41/ Kondenzace vodní páry na okenních rámech a zasklení v přízemním bytě ve dvorním traktu

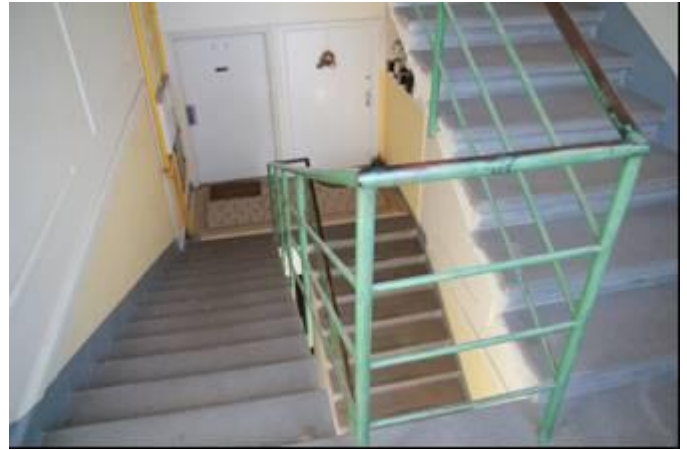
foto /46/ Uchycení zábradlí schodiště je uvolněné.

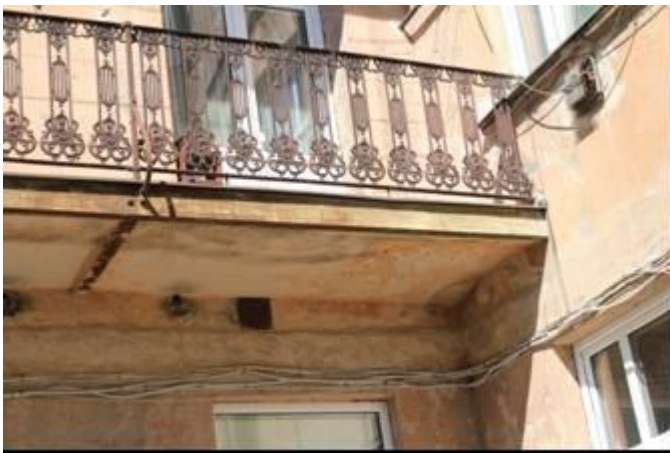
foto /50/ Zatékání do balkonu nevhodnými detaily a degradovanou hydroizolací.

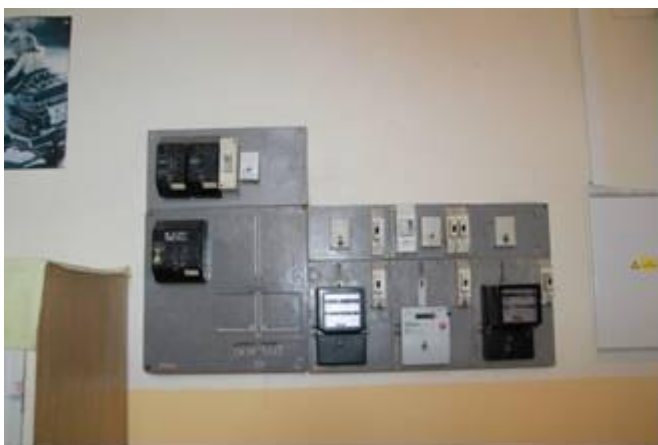
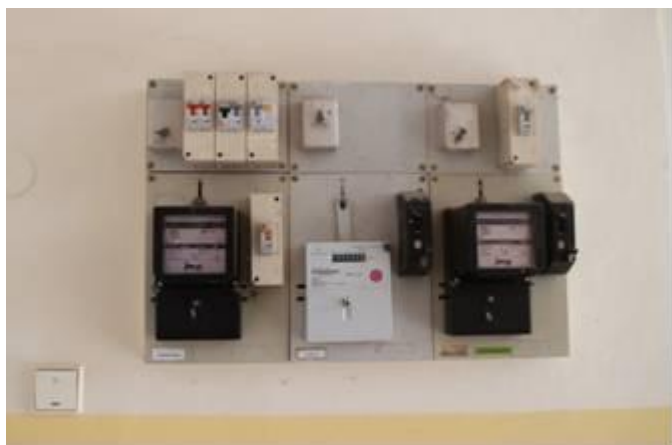
foto /51/ Podružné jističe a elektroměry nejsou umístěny v rozvodné skříni, nejsou dostatečně zabezpečeny proti poškození a úrazu el. proudem. Jednotlivé jističe nejsou popsány.

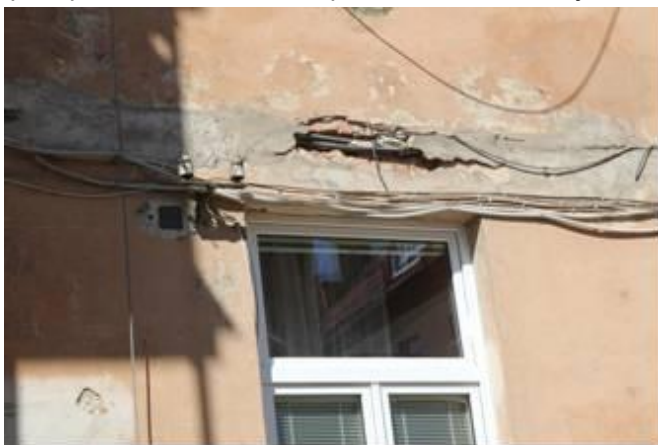
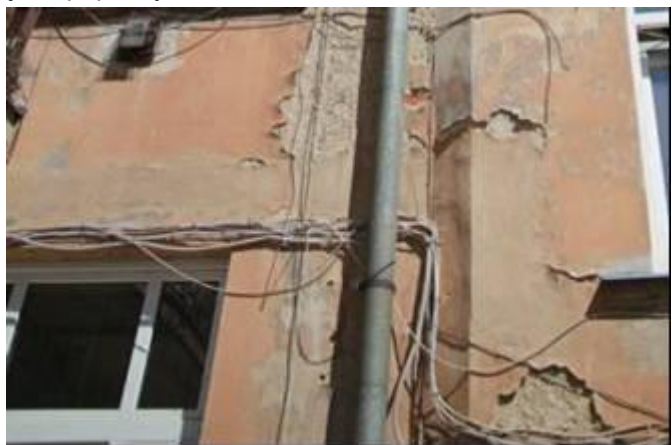
foto /52/ Elektroinstalace je v původním stavu. Uložení elektro rozvodů v průjezdu a na fasádě domu a způsob kotvení je nevyhovující. Napojení vedlejšího domu z rozvaděče umístěného v průjezdu bytového domu.

Doporučujeme kompletní rekonstrukci elektroinstalace.

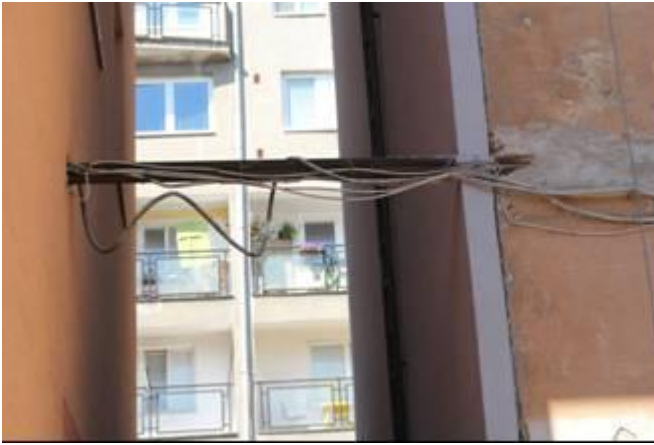
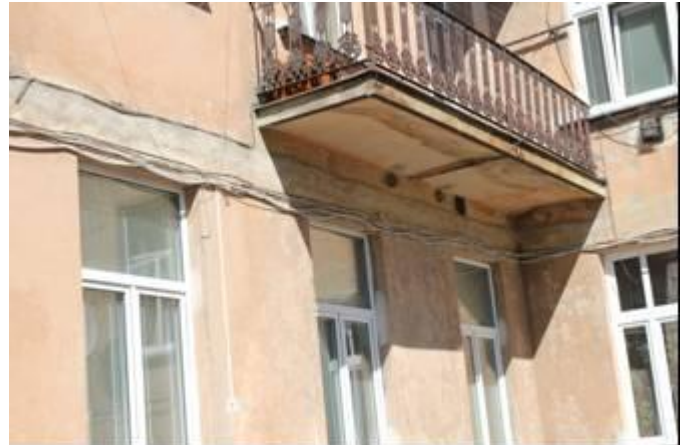
foto /53/ Uložení elektro rozvodů v průjezdu a na fasádě domu a způsob kotvení je nevyhovující. Napojení vedlejšího domu z rozvaděče umístěného v průjezdu bytového domu.

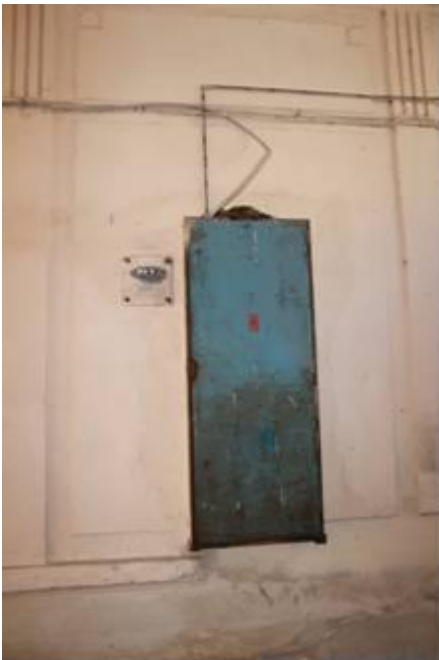
foto /54/ Napojení vedlejšího domu z rozvaděče umístěného v průjezdu bytového domu.

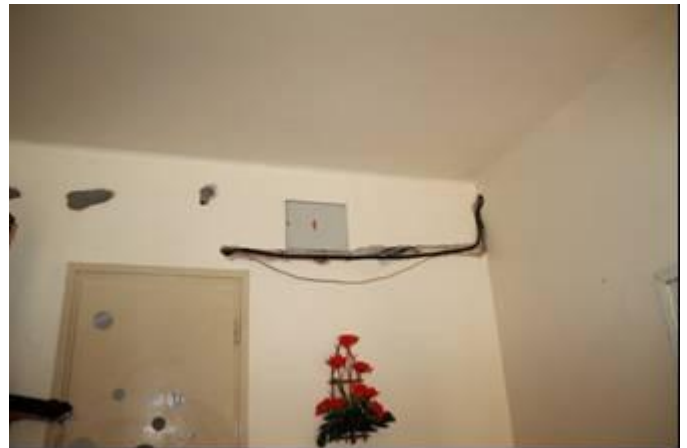
foto /55/ Nedávné zásahy do rozvodů elektro bez možnosti ověření, zda byly zohledněny v platné revizi.

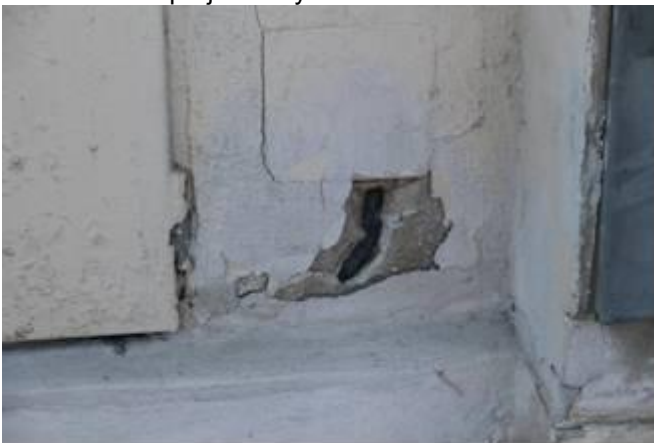
foto /56/ Obnažený kabel mezi rozvodnou skříní a hlavními domovními jističi.

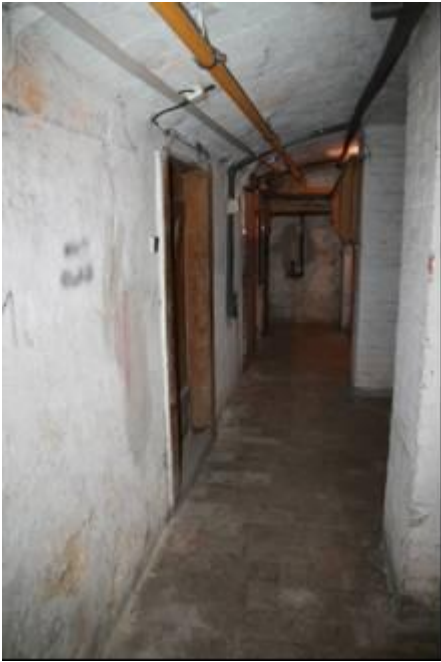
foto /57/ Dlouhé nezateplené rozvody vody – původní olověné rozvody do bytů. Po rekonstrukci pouze ležaté rozvody v suterénu.

Doporučujeme kompletní rekonstrukce vodovodního potrubí

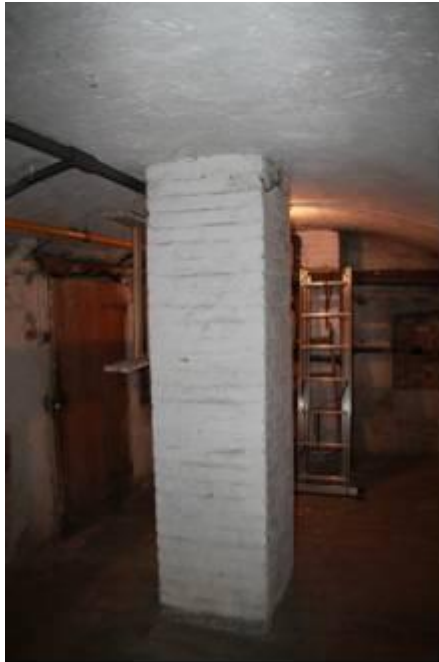
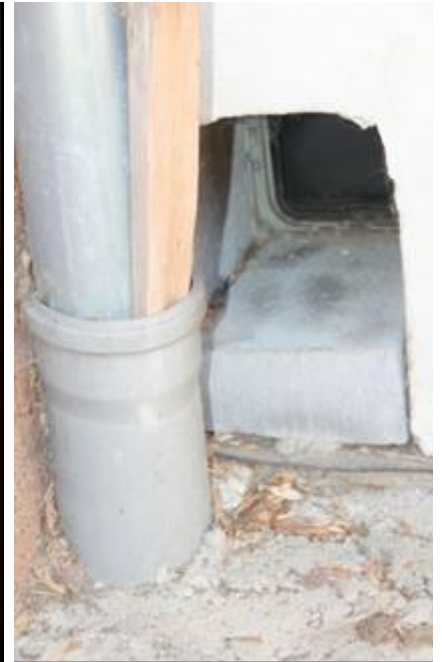
foto /58/ Nedostatečného přístupu k uzavěru vody do bytu ve dvorním traktu, zároveň tepelný most

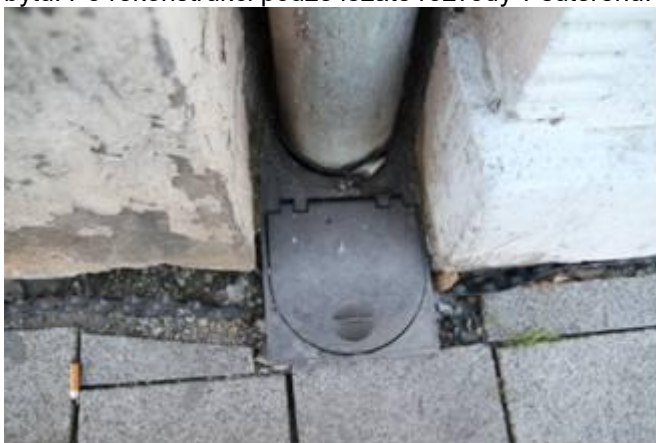
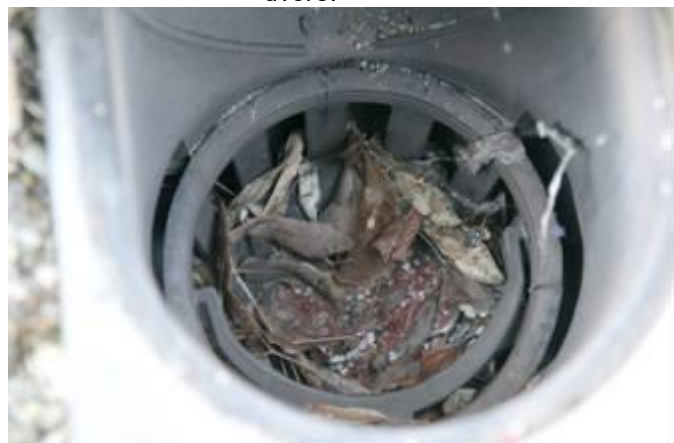
foto /61/ Nečištěný gajgr v uliční části domu

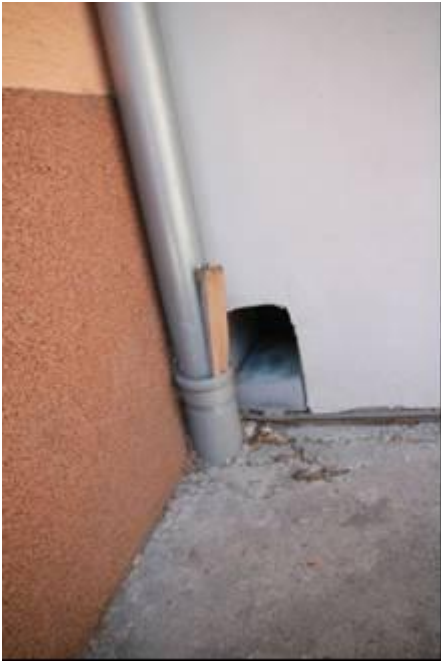
foto /62/ Nově zhotovený svod dešťové vody při střeše u vstupu do bytu ve dvorním traktu včetně nedostatečného přístupu k uzávěru vody

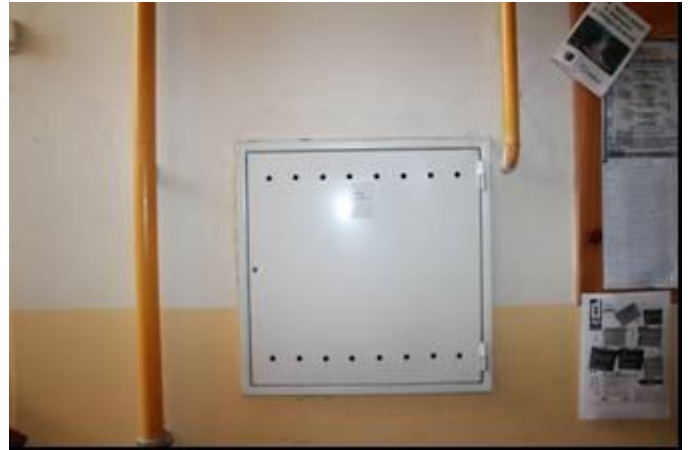
foto /65/ Hlavní uzávěry plynu pro jednotlivé byty nejsou označeny.
