TECHNICKÝ PRŮKAZ BYTOVÉHO DOMU

inspekce společných prostor: STANDARD

Adresa Sladkovského 26, 796 01
Prostějov

Číslo průkazu 2017-005385-VP

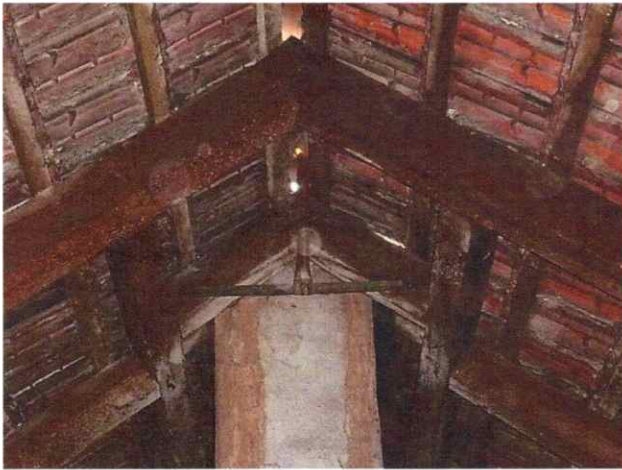
foto /3/ Absence doplňkové hydroizolační vrstvy

Výměna střešní krytiny včetně doplnění doplňkové hydroizolační vrstvy
Doporučujeme sondou prověřit stav stropních trámů u stropní konstrukce půdy.

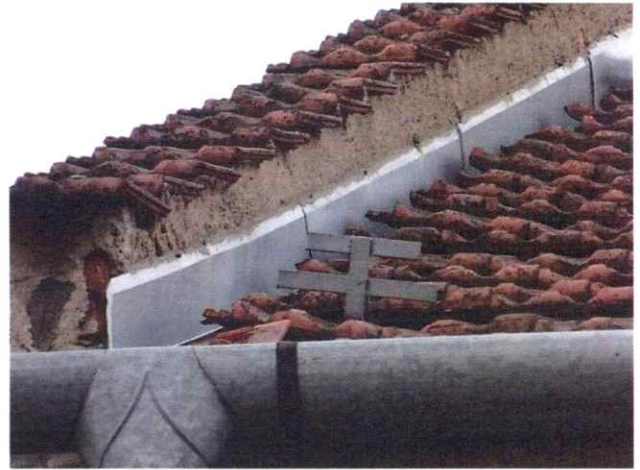
- Střešní krytina je na hranici své životnosti. V ploše i v detailech byly patrný netěsnosti.
- Stropní konstrukce půdy je zateplena tepelnou izolací z minerálních vláken, která není chráněna proti povětrnostním podmínkám či případnému zatékání.
- Netěsně napojení krycího oplechování na navazující konstrukce

foto /4/ Poškozená krytina v místě sněhového zachytače

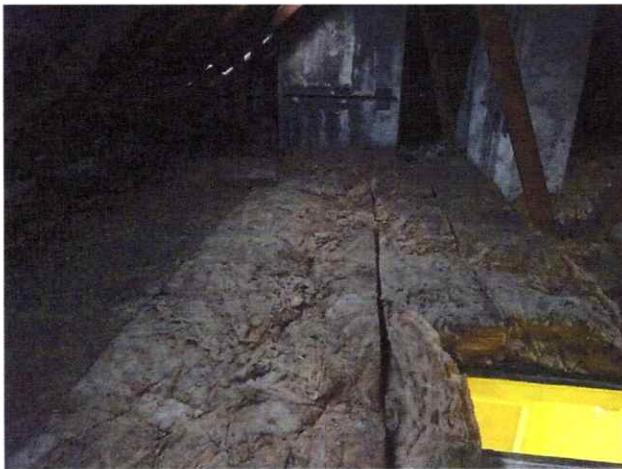
- Zateplení stropní konstrukce není chráněno proti profukování a také proti pohybu osob. Tepelná izolace je značně prošlapaná a zanesená nečistotami a v současné době neplní svoji funkci.

foto /5/ Poškozená tepelná izolace

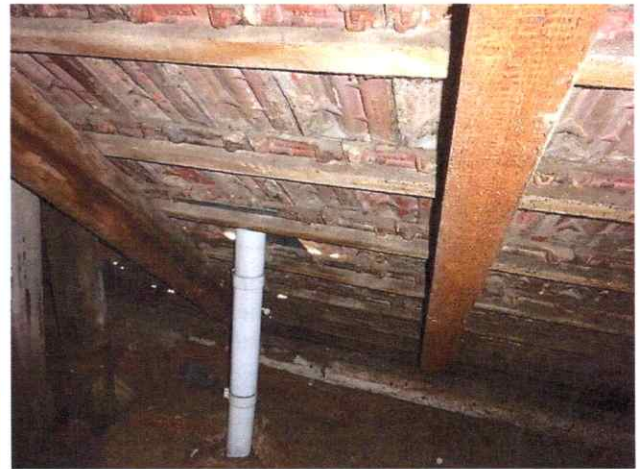
foto /6/ Netěsnosti v místě prostupujícího potrubí odvětrání kanalizace

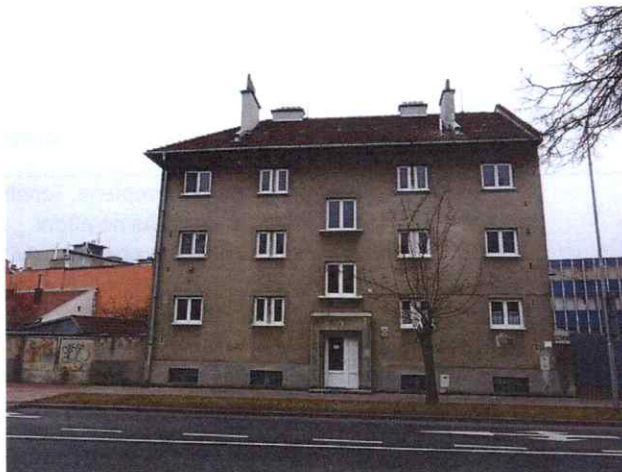
- Absence sněhových zachytačů.

foto /7/ Absence sněhových zachytačů

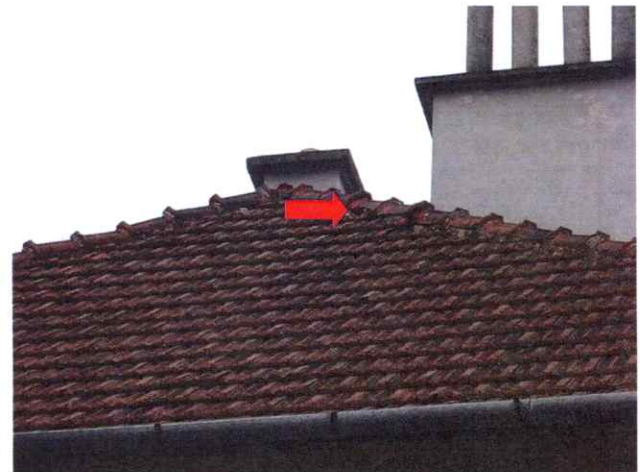
foto /8/ Netěsnosti v místě nároží

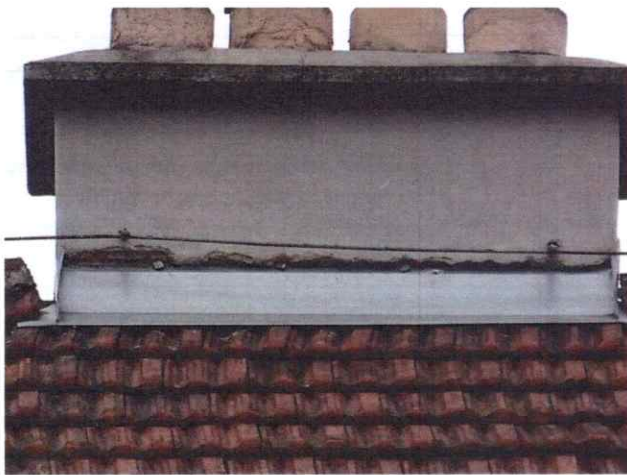
foto /9/ Netěsnosti v místě komínového tělesa

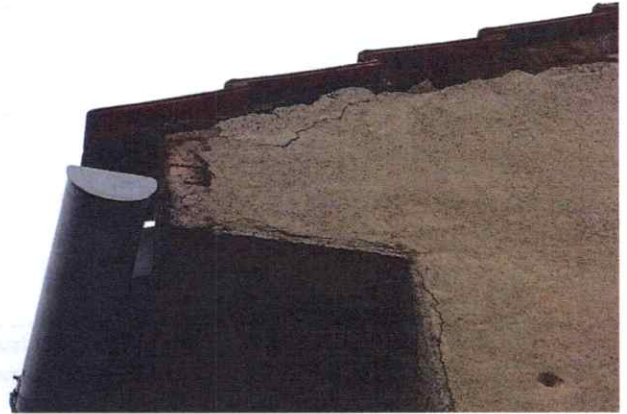
foto /10/ Poškozená omítka v místě římsy

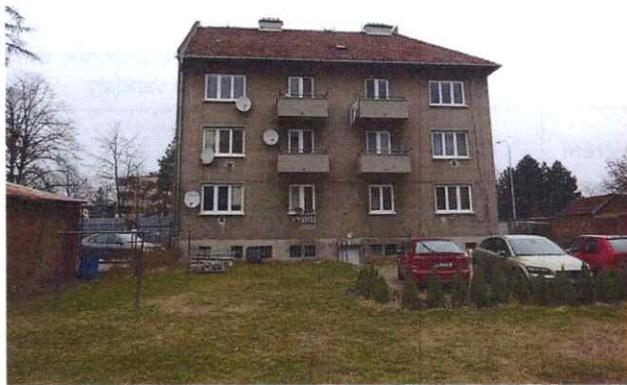
- Nezateplené plochy fasády. Doporučujeme aplikaci kontaktního zateplovacího systému.

foto /11/ Nezateplená fasáda

Kompletní zateplení fasády.

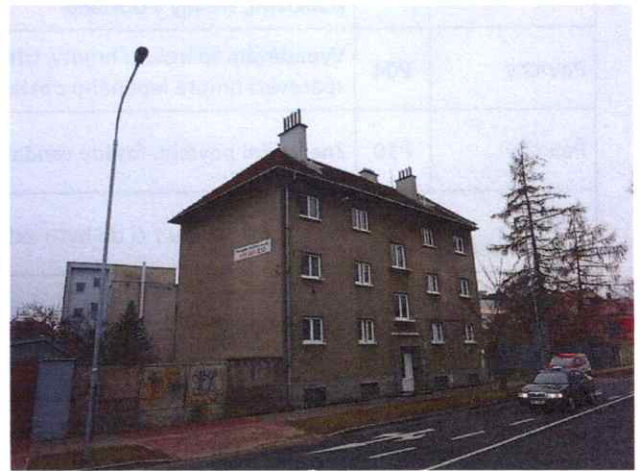
foto /12/ Nezateplená fasáda

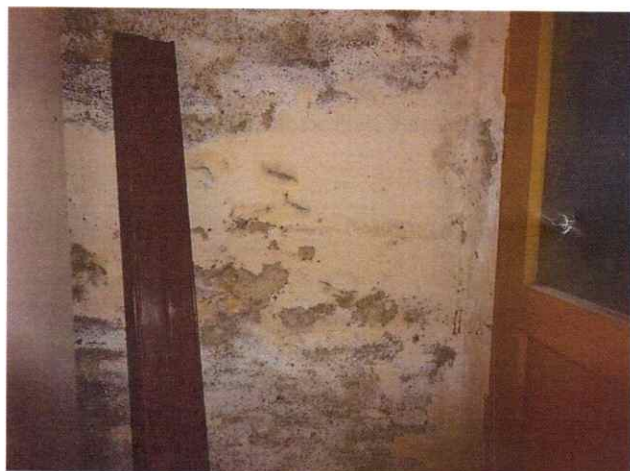
- Vlhkostní poruchy v suterénu doprovázené odpadávaním omítky a solnými výkvěty v prostoru vstupu do objektu.

foto /13/ Vlhkostní poruchy v místě vstupu do objektu

Obkopání objektu s provedením funkční drenáže, nové povrchové úpravy v suterénu. Provedení funkčního okapového chodníku kolem objektu.

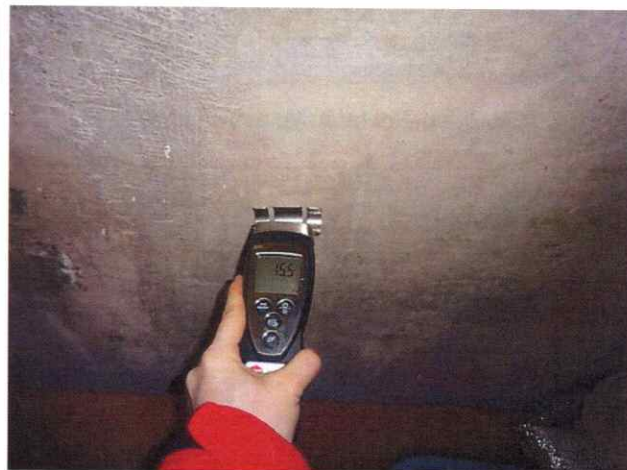
foto /14/ Orientační měření vlhkostní zdiva – 15,5% - dle ČSN EN ISO 12570 (73 0573) je možné vlhkost klasifikovat jako vysokou

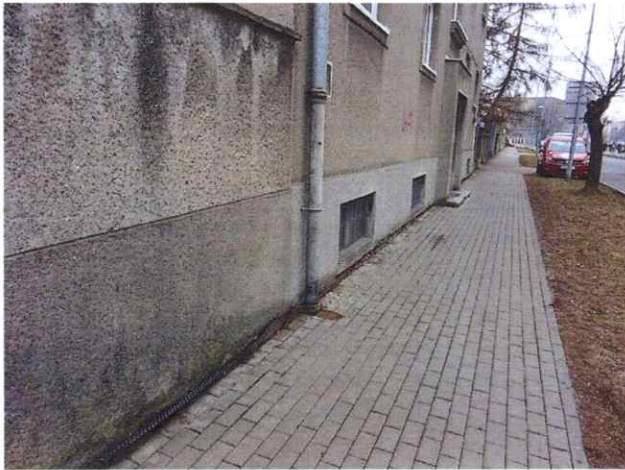
foto /15/ Chodník přiléhající k objektu

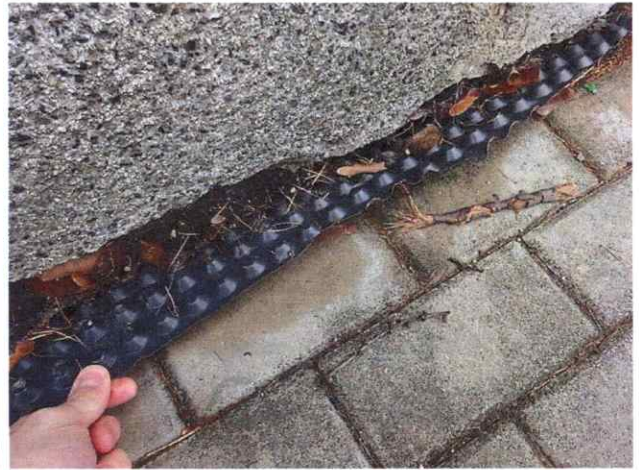
foto /16/ Ukončení nopové fólie u objektu

Úprava ukončení nopové fólie u přiléhajícího terénu – osazení krycí lišty,

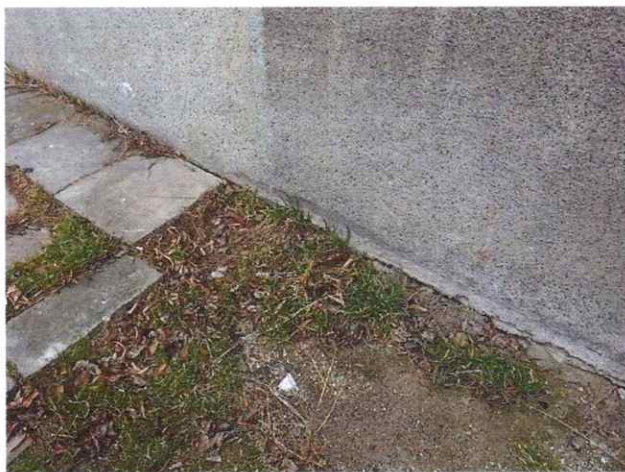
foto /17/ Přiléhající terén ve dvorní části

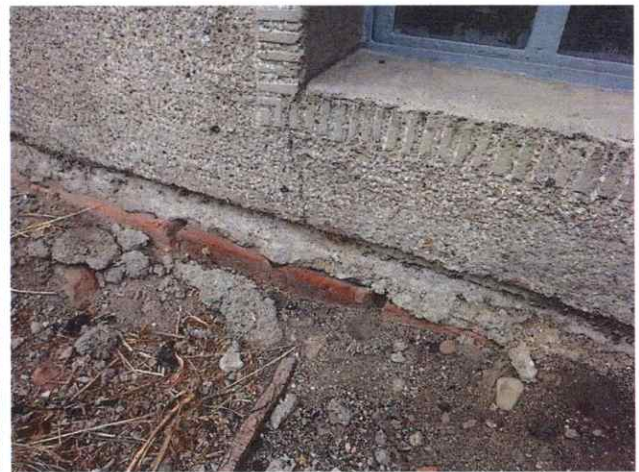
- Propustný terén kolem objektu
- Netěsné ukončení hydroizolace ze strany ulice
- Možnost akumulace vody v bývalém zásypu stavební jámy
- pravděpodobně dožilá izolace spodní stavby

foto /18/ Absence hydroizolace spodní stavby

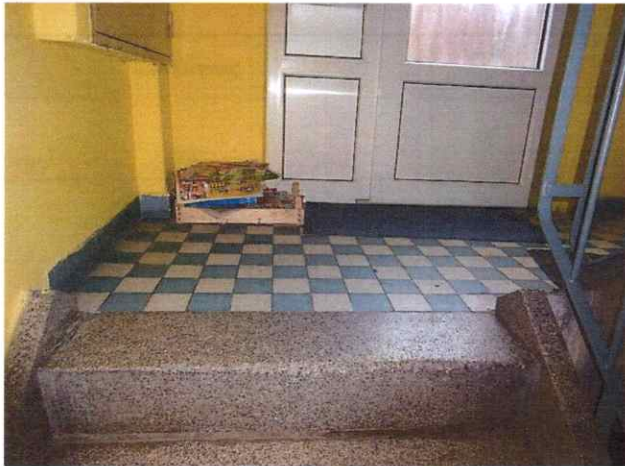
foto /19/ Podesta u vstupních dveří

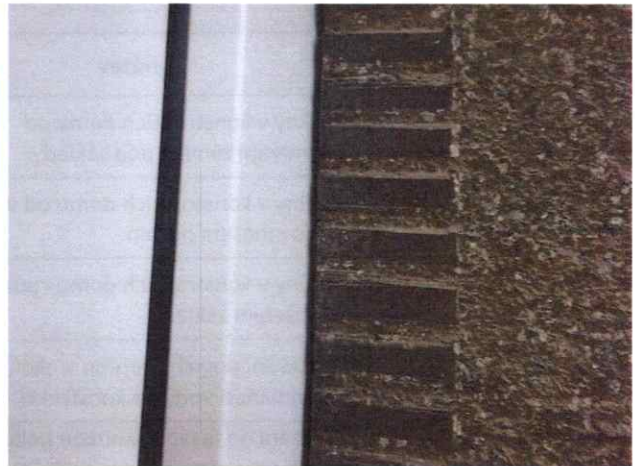
foto /20/ Neutěsněná spára u vstupních dveří

Dotěsnění připojovací spáry.

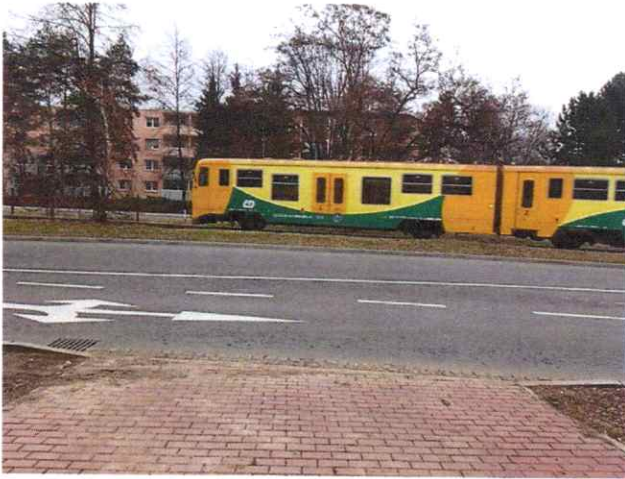
foto /21/ Podesta u vstupních dveří železniční trať v blízkosti předmětného objektu
