# TECHNICKÝ PRŮKAZ BYTOVÉHO DOMU

inspekce společných prostor: STANDARD

Typ	<b>BYTOVÝ DŮM SPOLEČNÉ PROSTORY</b>
Výstavba	Počátek 20. st
Poslední rekonstrukce	2016 – rekonstrukce střechy
Adresa	Prostějov, nám. Edmunda Husserla 1625/16
Číslo průkazu	2017-009725-VP
Datum vydání	30.05.2017

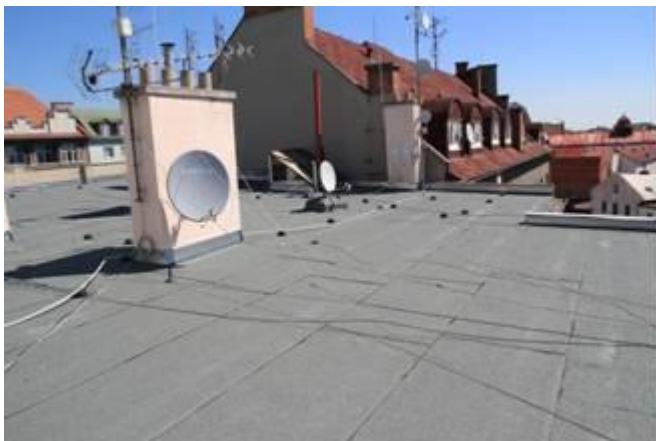
foto /1/ Pohled na plochou pultovou střechu v nejvyšší výškové úrovni

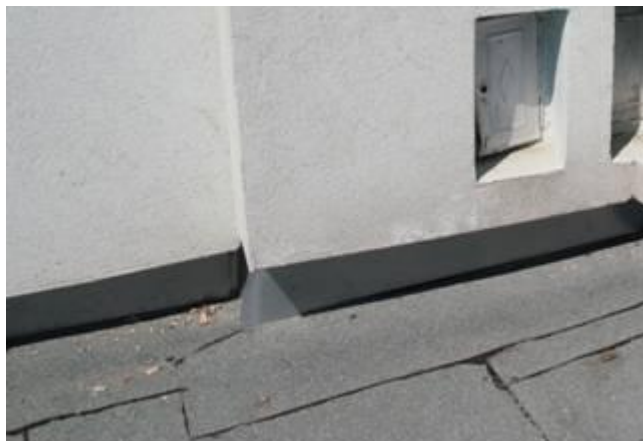
foto /2/ Nápojení hydroizolace ploché střechy na související konstrukce provedeno plechovým lemováním

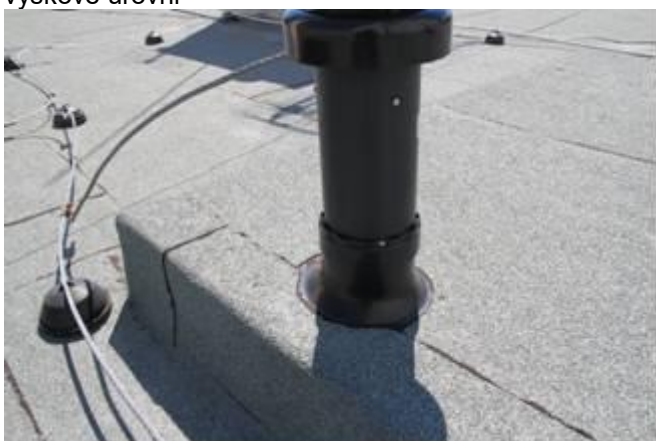
foto /3/ Detail nápojení na plechové prvky - nízká svislá část hydroizolace v nápojení na související konstrukce vystupující nad plochou střechu

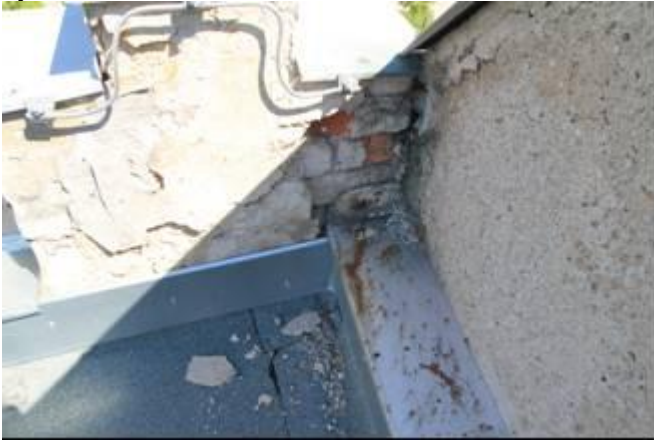
foto /9/ Netěsnosti mezi krycí (oplechování) a stavební konstrukcí.

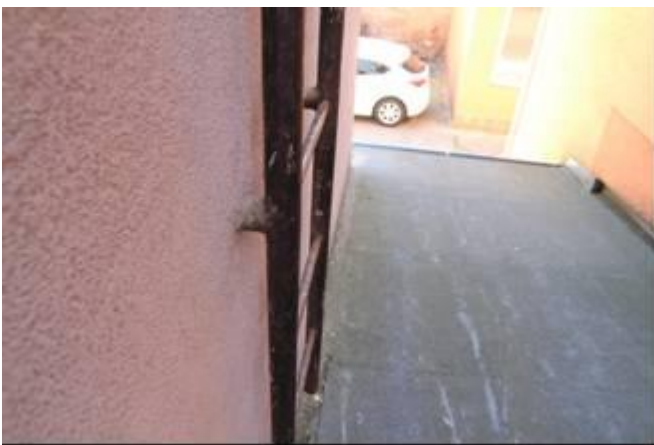
- ✦ Ohrožení bezpečnosti a zdraví osob v důsledku nebezpečného stavu žebříku na střechu – nedostatečná vzdálenost žebříku od fasády

foto /10/ Malá vodorovná vzdálenost konstrukce žebříku na střechu od stěny, do které je kotven.

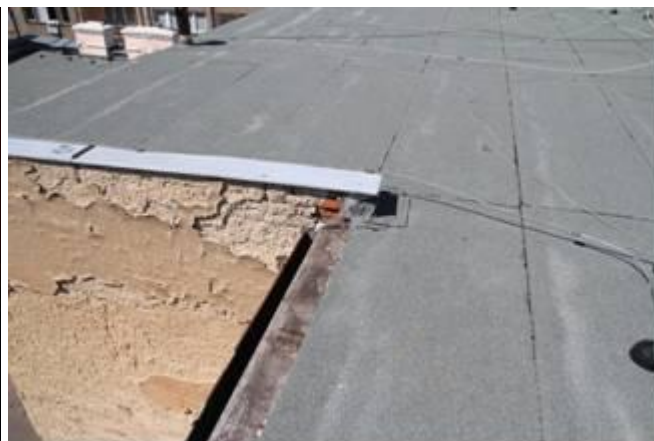
foto /14/ Netěsnosti mezi krycí (oplechování) a stavební konstrukcí.

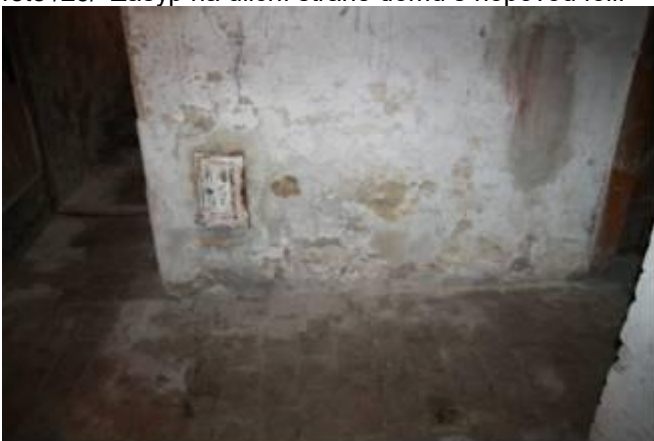
foto /30/ V suterénu byly zjištěny masivní vlhkostní poruchy.

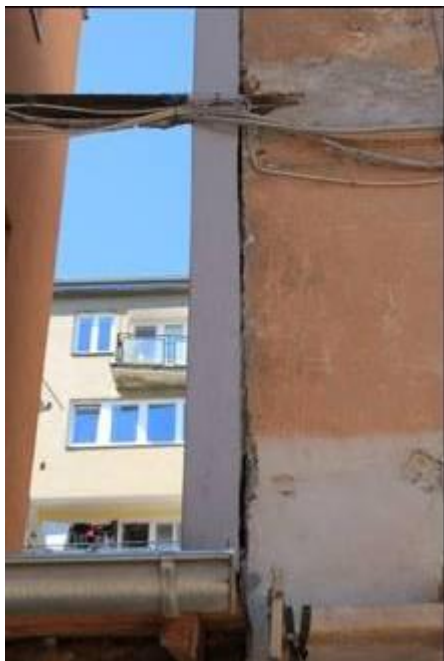
foto /39/ Napojení kontaktního zateplovacího systému na omítnutou stěnu bez zateplení.

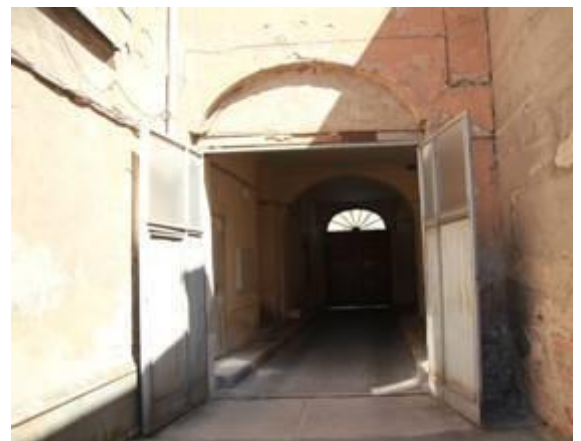
foto /42/ Průjezd není zateplen, ochlazuje byty nad průjezdem.

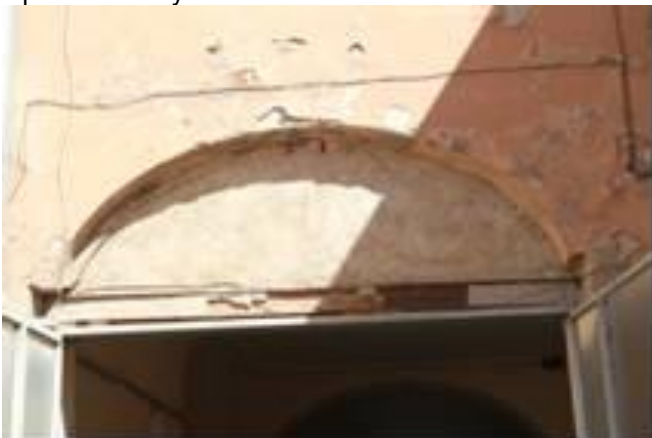
foto /43/ Objekt není zateplený, betonové překlady nad okny, nosník nad vraty průjezdu.

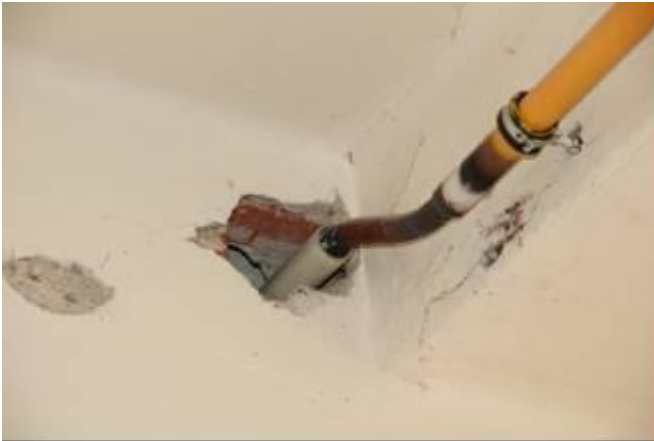
obor	riziko	název	stav (A/N/X)	poznámka
TZB	T12	Chyby ve vnějším plynovodu	N	
TZB	T13	Chyby v rozvodech vnitřního plynovodu	A	Hlavní uzávěry plynu pro jednotlivé byty nejsou označeny. Zřetelné nedávné zásahy do rozvodů bez možnosti ověření platné revize.

foto /64/ Zřetelné nedávné zásahy do rozvodů bez možnosti ověření platné revize.
