# TECHNICKÝ PRŮKAZ BYTOVÉHO DOMU

inspekce společných prostor: STANDARD

Typ	<b>BYTOVÝ DŮM SPOLEČNÉ PROSTORY</b>
Výstavba	Počátek 20. st
Poslední rekonstrukce	2016 – rekonstrukce střechy
Adresa	Prostějov, nám. Edmunda Husserla 1625/16
Číslo průkazu	2017-009725-VP
Datum vydání	30.05.2017

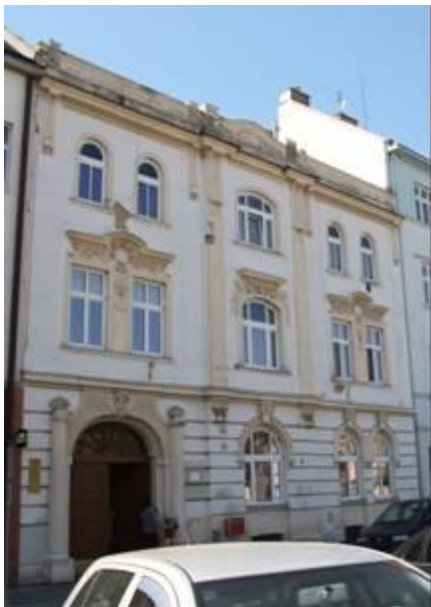
foto /1/ Pohled z ulice

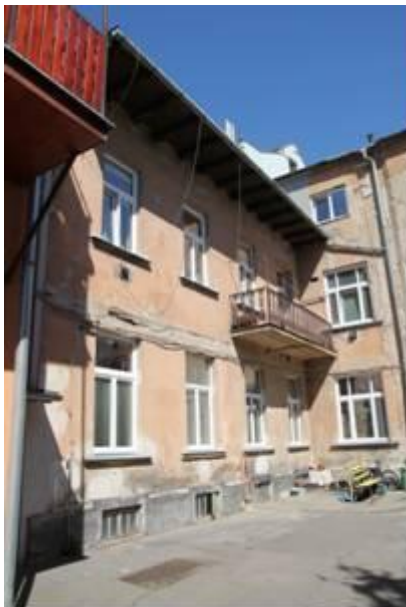
foto /2/ Pohled ze dvora

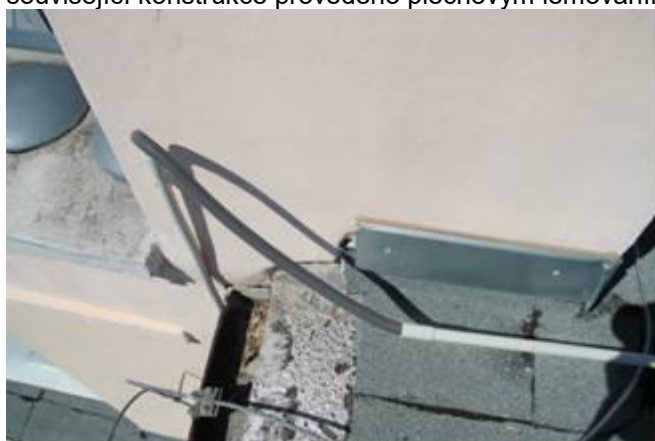
foto /4/ Asfaltové pásy napojeny na plechové lemování v úrovni hydroizolace,

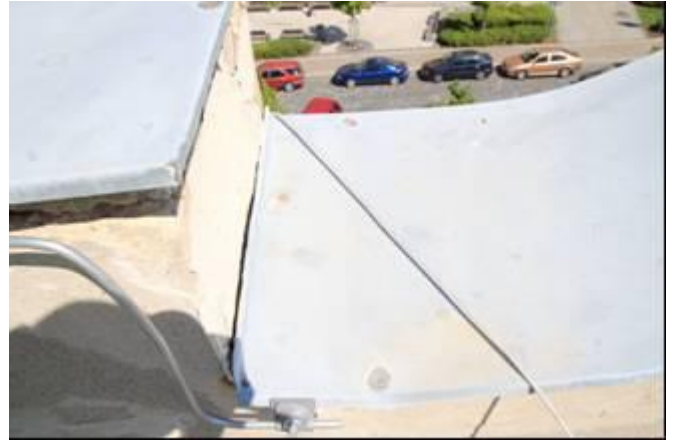
- ✦ Ohrožení bezpečnosti a zdraví osob v důsledku nebezpečného stavu žebříku na střechu – nedostatečná vzdálenost žebříku od fasády

foto /10/ Malá vodorovná vzdálenost konstrukce žebříku na střechu od stěny, do které je kotven.

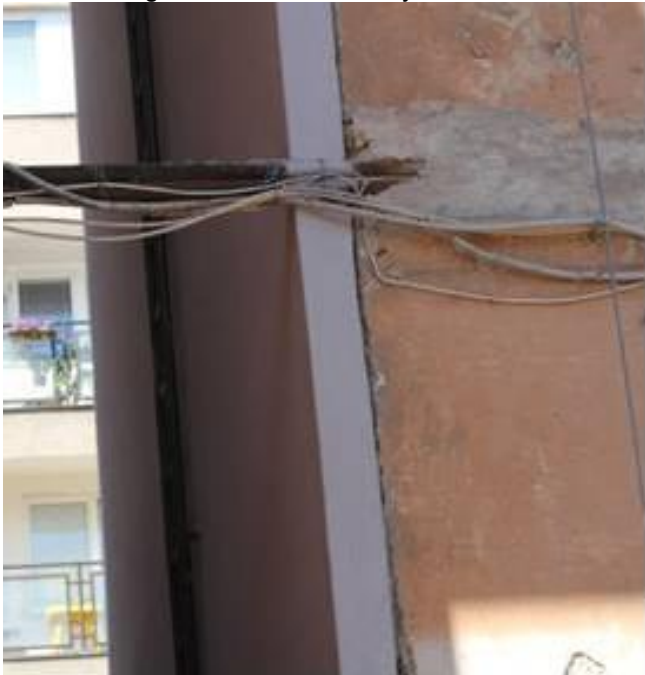
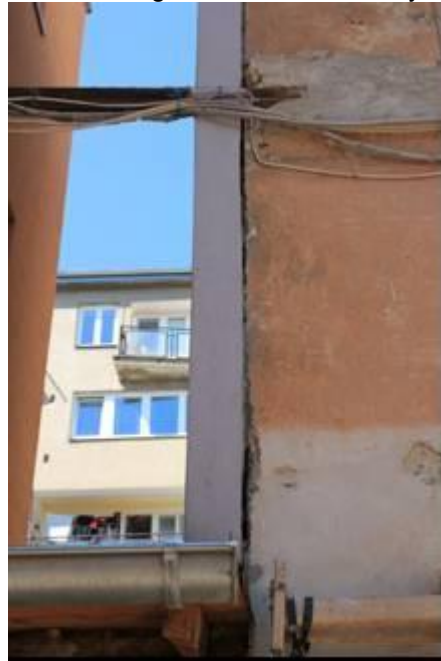
foto /24/ Napojení kontaktního zateplovacího systému na omítnutou stěnu bez zateplení.

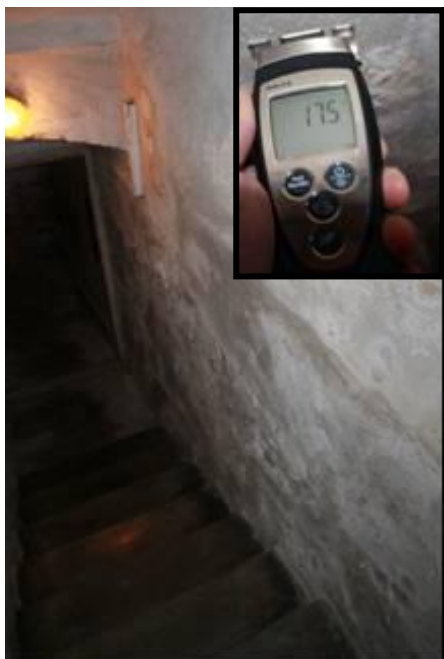
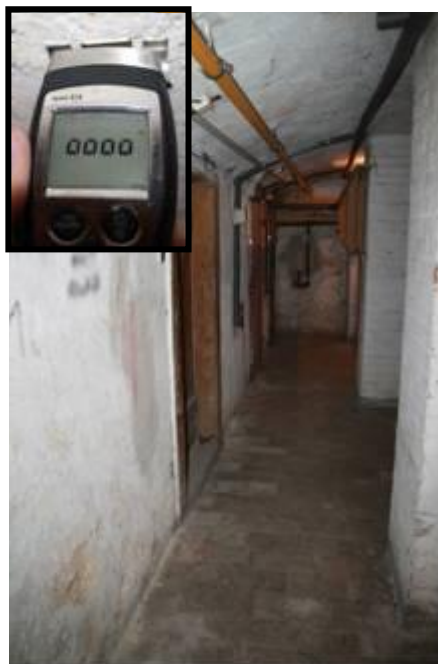
foto /25/ Vlhkostní poruchy v místě vstupu do sklepních prostor a ve sklepních prostorách  
 Orientační měření vlhkosti zdiva – 17,5 % u vstupu do sklepních prostor a více než 20% ve sklepních prostorách  
 - dle ČSN EN ISO 12570 (73 0573) je možné vlhkost klasifikovat jako vysokou

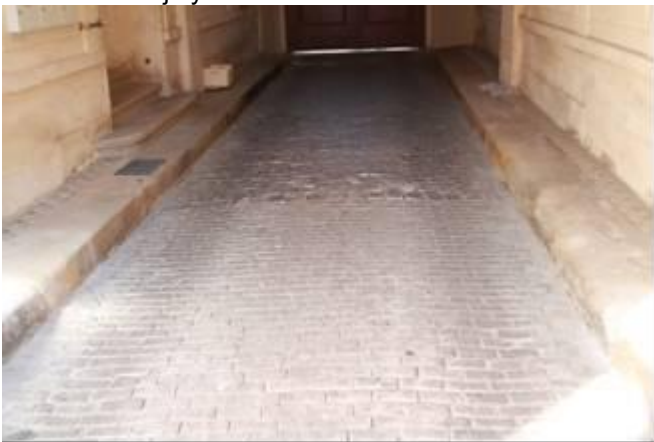
foto /33/ Deformace dřevěné dlažby v průjezdu vlivem nadměrného zatížení podloží (zřejmě od vozidel)

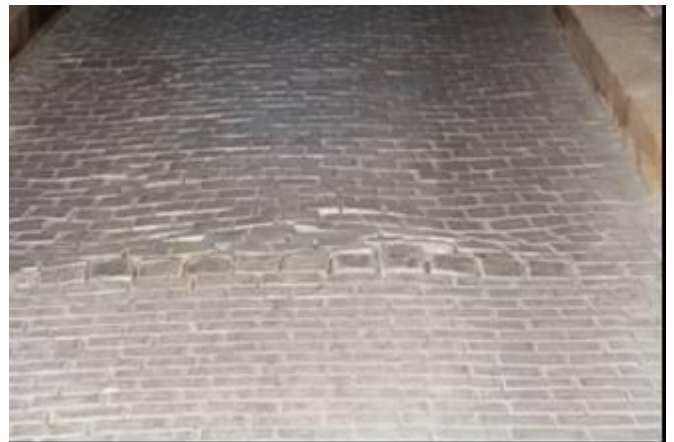
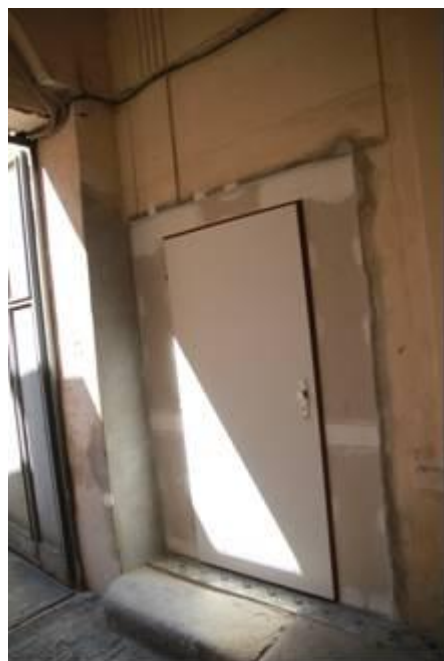
foto /34/ Změna výplně otvorů – původní vrata nahrazena materiálově odlišným řešením (SDK) – kromě neestetického provedení může docházet k prasklinám na rozhraní materiálů

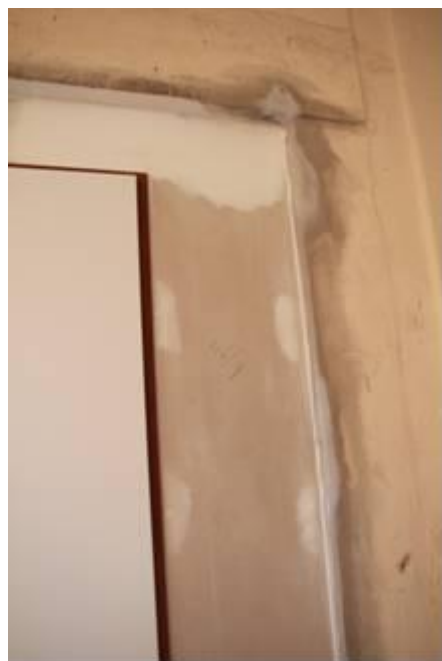
foto /35/ Odpadávající omítka nad vstupem

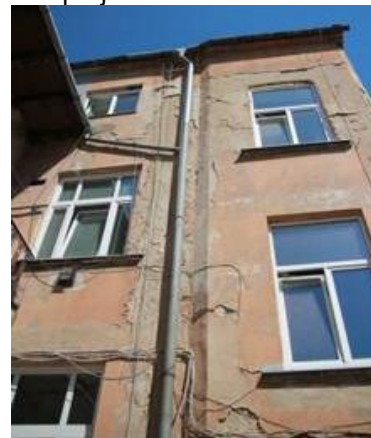
foto /44/ Velké plochy oken směrem na jih

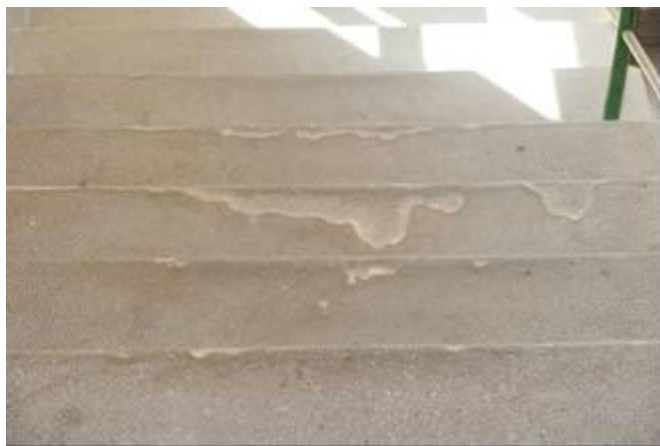
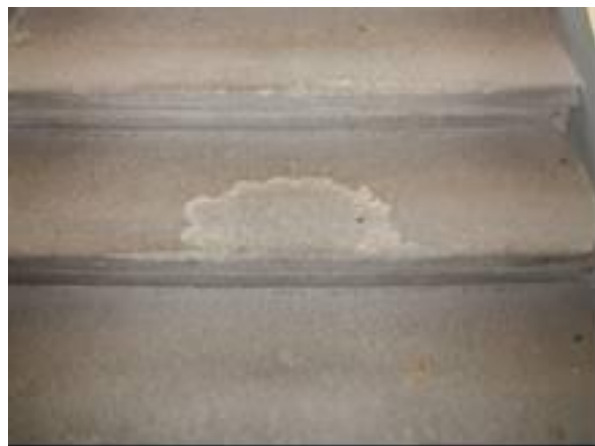
foto /45/ Poškozená pískovcová podlaha v prostorech s intenzivním provozem (schodiště), poškození odpovídá stáří objektu a běžnému opotřebení s absencí údržby.

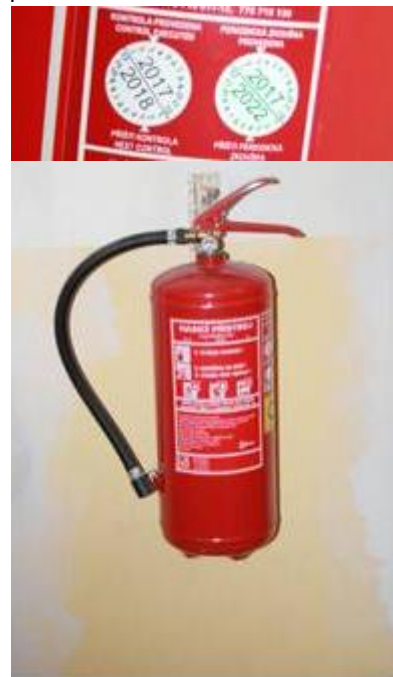
foto /49/ Hasicí přístroje jsou v odpovídajícím množství s pravidelnou revizí.

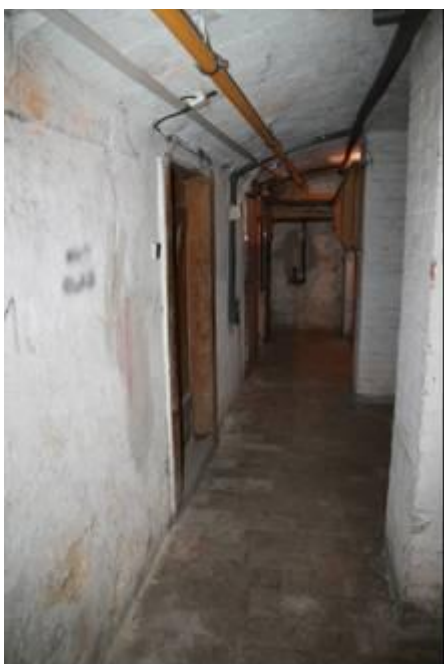
foto /59/ Dlouhé nezateplené rozvody vody – původní olověné rozvody do bytů. Po rekonstrukci pouze ležaté rozvody v suterénu.

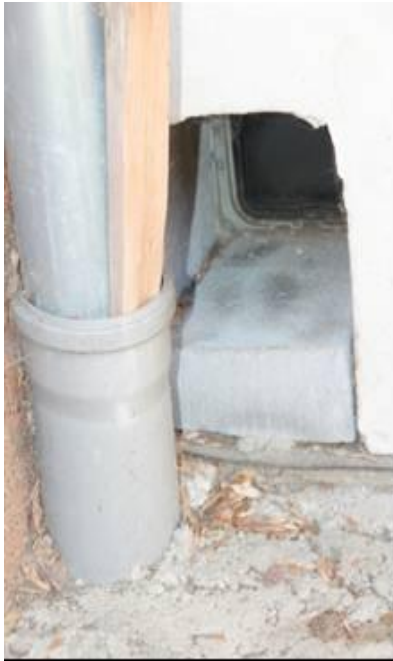
foto /62/ Nově zhotovený svod dešťové vody při střeše u vstupu do bytu ve dvorním traktu včetně nedostatečného přístupu k uzávěru vody

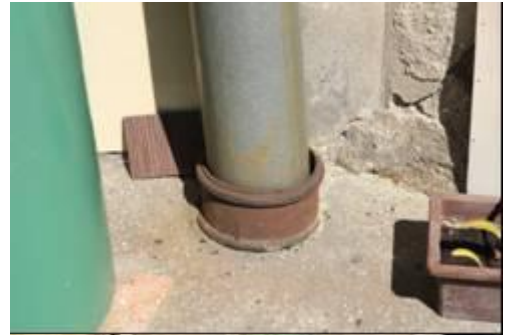
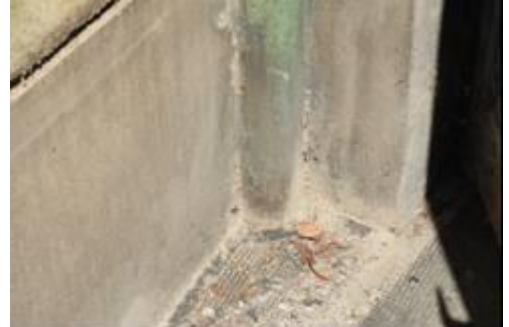
foto /63/ Původní kanalizační svody bez gajgru a bez možnosti čištění a revize
